CERTIFICADO DE ELIMINACIÓN DE COVID-19

Validation study Dedesodonizador de coche SD10

Equipment: Dedesodonizador de coche SD10

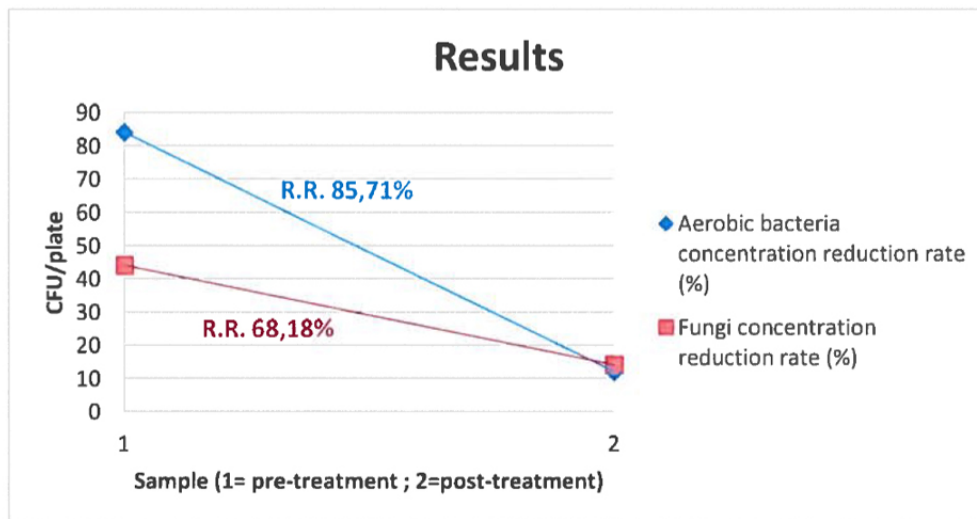
Reduction rates		
Sample number	Aerobic bacteria concentration reduction rate (%)	Fungi concentration reduction rate (%)
pre-treatment (1)	-	-
post-treatment (2)	85,71	68,18

Conclusion: The equipment "Dedesodonizador de coche SD10" has showed a concentration reduction rate higher than 85% regarding the aerobic bacteria and a higher rate than 60% when it comes to eliminating the environmental fungi.
